HUOLTO-OHJE

KAIR ECoCounter 1085

versio 1.0

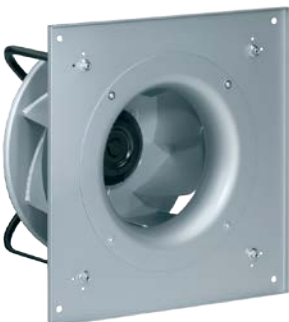
PUHALTIMET:

Tarkasta
-puhallin silmämääräisesti
-puhaltimen kiinnitys
-pyöräyttämällä siipipyörää käsin, että puhallin pyörii hyvin, eikä siitä kuulu ylimääräisiä ääniä

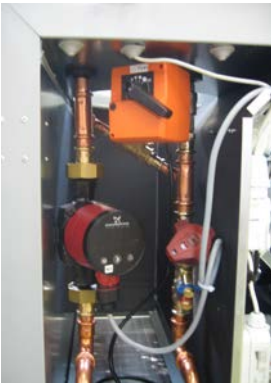
VESIPATTERI JA JÄLKILÄMMITYKSENSÄÄTÖRYHMÄ:

Tarkasta
-ettei ole vesivuotoja
-ettei patterin lamelleissa ole kolhuja, kampa patteri tarvittaessa
-ilmaa patteri tarvittaessa
-että säätöventtiilinkara liikkuu, kun muutat asetusarvoa säätimestä tai käännät venttiilimoottorin nupista
-ettei ole vesivuotoja
-kiertovesipumpun toiminta

Puhdista
-varovasti patterin lamellit
